国内外电机结构 工艺对比分析

北车集团永济新时速有限责任公司电修分公司 夏兰香 杨红俊 吕泽英

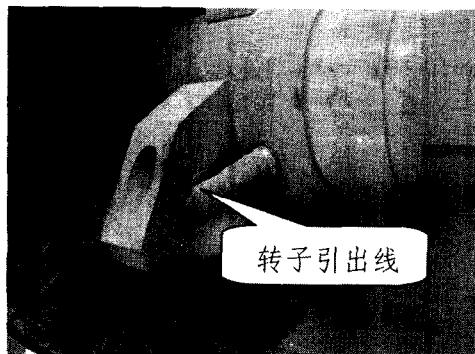
图1 风力发电机转子引出线结构图

国内生产的风力发电机转子的引出线处结构如图 1:转子转轴上进线孔偏离绕组端部焊接线头正下方,这样引出线在结构上有一段轴向延伸,引出线在转子高速旋转下产生离心力,对电机产生影响:
1)对电缆产生横向剪切,容易造成电缆绝缘破损。
2)电缆振动较大造成电缆与绕组焊接处烧损。
3)出线孔也没涂封固定,引出线根部容易磨破。

电机的引出线是电机关键部件,联线的稳定度直接影响电机的质量。国内生产的风力发电机转子引出线容易出现破损或烧损,而国外 ABB 公司生产的风力发电机转子引出线却很少出现故障,主要原因就是引出线固定方式不同。

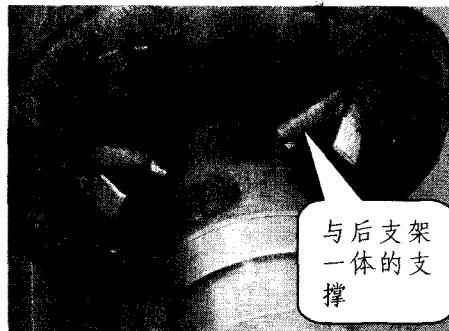
图2 某ABB公司风力发电机转子的引出线处结构图

国外ABB公司风力发电机转子的引出线结构如图2所示,1)出线孔位置在绕组正下方,这样引出线垂直连接转子绕组,没有轴向延伸,避免了对电缆线剪切力。2)后支架焊有三根钢支撑,转子引出线绑在钢支撑上,有效减轻引出线振动,防止引出线破损。3)出线孔用填充胶填实,使引出线根部得以很好的固定,同时又有很好的密封性。这样电机转子在高速旋转下,仅受径向拉力,而引出线受到的是长度方向上的力,所以引出线不会发生破损,电缆与绕组焊接处也不会因振动而烧损。

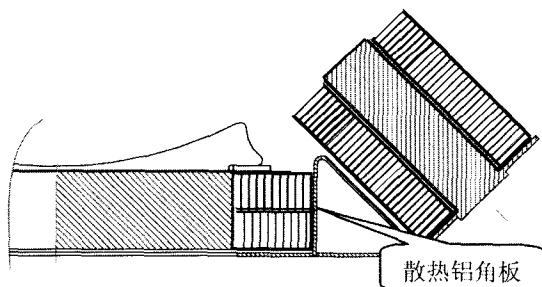
图 3

因。ZQDR-410 电机的主、附极线圈与主、附极铁芯之间用适形毡填充，线圈与机座之间又有一层玻璃布板。国外的 TE015B 电机主、附极线圈直接套在铁芯上，主极线圈与机座之间没有任何填充物，线圈直接贴在机座上。ZQDR-410 电机主极线圈与铁芯、机座之间有 2~5mm 的绝缘材料，主极线圈的散热主要是通过绝缘材料进行的，而国外电机恰恰相反，从它的结构可以知道，它主要是通过钢散热的。我们知道，烘干的绝缘漆导热系数为 0.0014~0.0016，钢为 0.63，紫铜为 3~3.85，从导热系数可知，绝缘材料的导热能力较差，与钢相比相差几百倍。绝缘材料过多对线圈的热传导影响非常大，是温升相差如此之大的主要原因。需要注意的是国外 TE015B 与 D29 磁极装配结构对机座、铁芯的毛刺处理要求比较高，定装时需要将铁芯、机座的高点、毛刺清理得非常干净。GM 公司 D29 牵引电动机在主附极线圈散热方面又有独到之处，如图 3 所示，主、附极线圈之间有个散热铝角板，主附极线圈除了可以通过机座、铁芯散热之外，它们的侧面与铝角板接触，热量由铝角板传到机座，这样增大了线圈的散热面积，有效散热。
