摘要

本应用笔记旨在指导用户搭建 CS32F03x/F03x-RA 系列 MCU 开发环境并进行开发和调试，包括：软件开发与移植、软硬件注意事项、开发板说明、如何 Keil/IAR/GCC 下安装 SDK 并新建项目、量产烧录器、在线升级工具等。文中所提文档，均可在官网下载。

适用范围

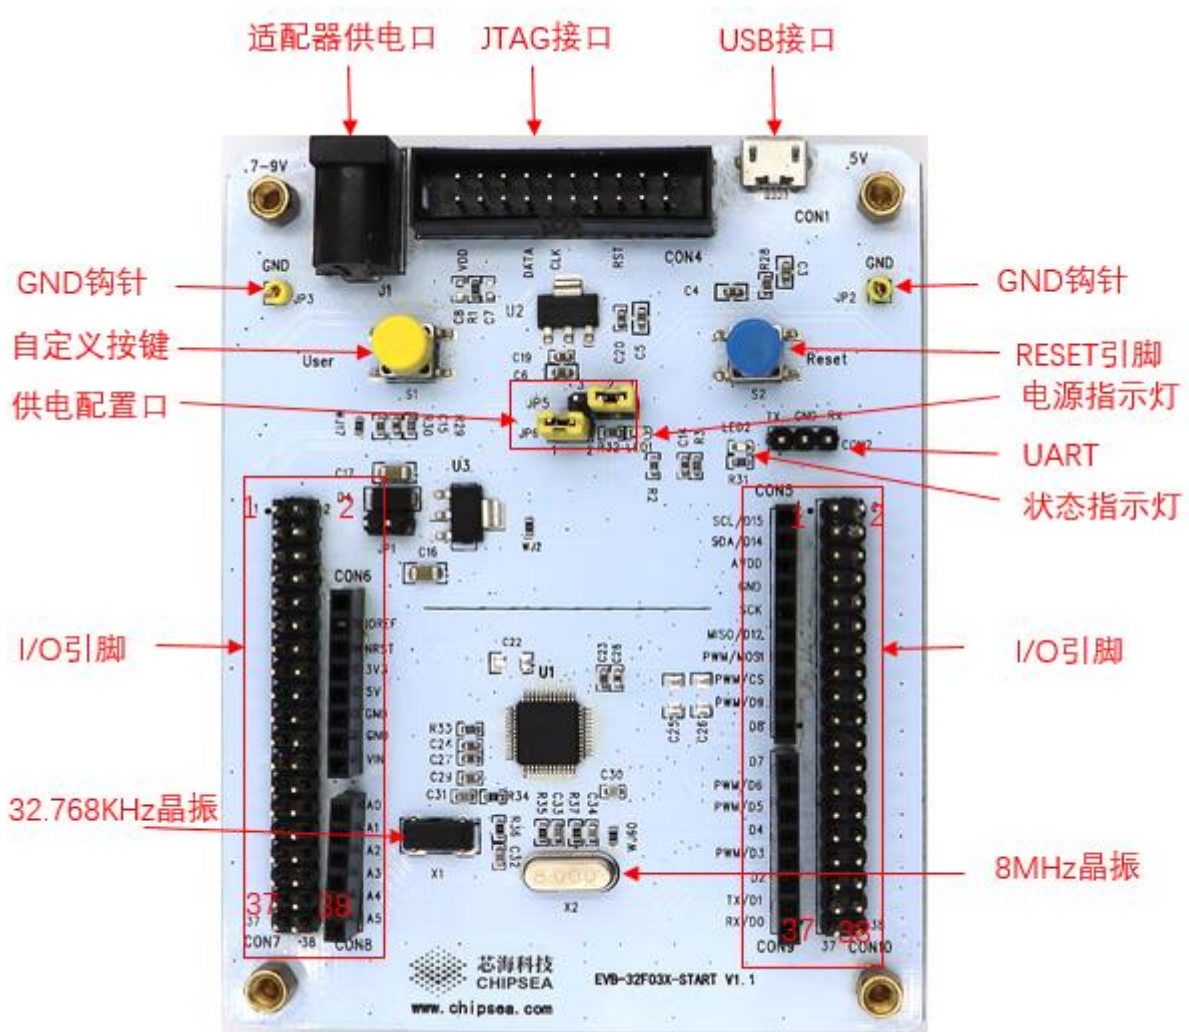
5 开发评估板

5.1 CS32F030/F031

型号: EVB-32F03X-START
 说明文档: 《EVB-32F03X-Start 开发板用户手册》

5.2 CS32F035/F036

型号: EVB_CS32F035_036_Start
 说明文档: 《EVB-32F03X-Start 开发板用户手册》

5.3 CS32F030-RA/F031-RA/F034-RA

型号: EVB-CS32F030C8T6-RA-START
 说明文档: 《EVB-32F03X-Start 开发板用户手册》

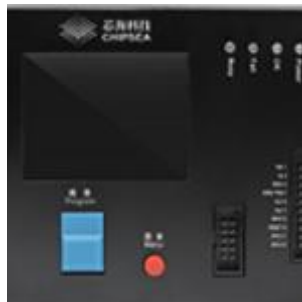
8.1 CSWrite3.0

上位机工具：CSWrite V3.2.6 或更新版本

说明文档：《CSWrite3.0 用户手册》
